Allegato sub. 1 alla perizia depositata in tribunale nel 1928

| COMUNE DI SARZANA -<br>PROVINCIA DI LA SPEZIA | | S.U.A. | | STRUMENTO URBANISTICO ATTUATIVO<br>(Art. 4 L.R. 24/1987) | | RECUPERO DEL PARCO STORICO DI VILLA<br>OLLANDINI E INTERVENTI CONNESSI | | | | ANALISI<br>RICOstruzione USO STORICO<br>DEL SUOLO | | 12 A | | 16 | |

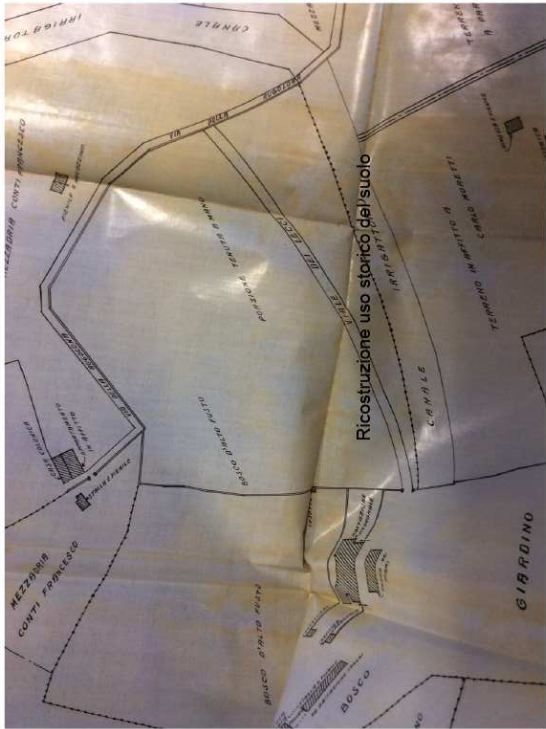
In particolare dalla documentazione conservata all'Archivio di Stato della causa contro il fallimento dei Marchesi Giangiacomo e Giacchino Ollandini, datata gennaio 1928, si è ricostruito con precisione la destinazione di uso di ogni manufatto e terreno.

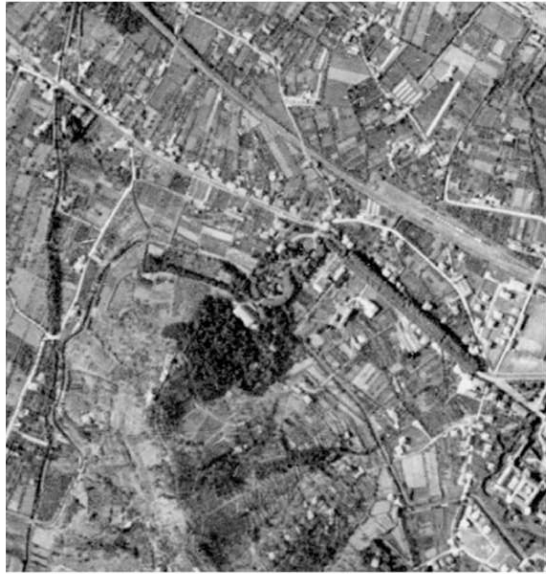
Fotocarta IGM 1954

Le foto aeree dell'IGM del 1954 e del 1965 riportano ancora questa situazione mentre oggi le aree agricole a vigneto e oliveto sono difficilmente distinguibili

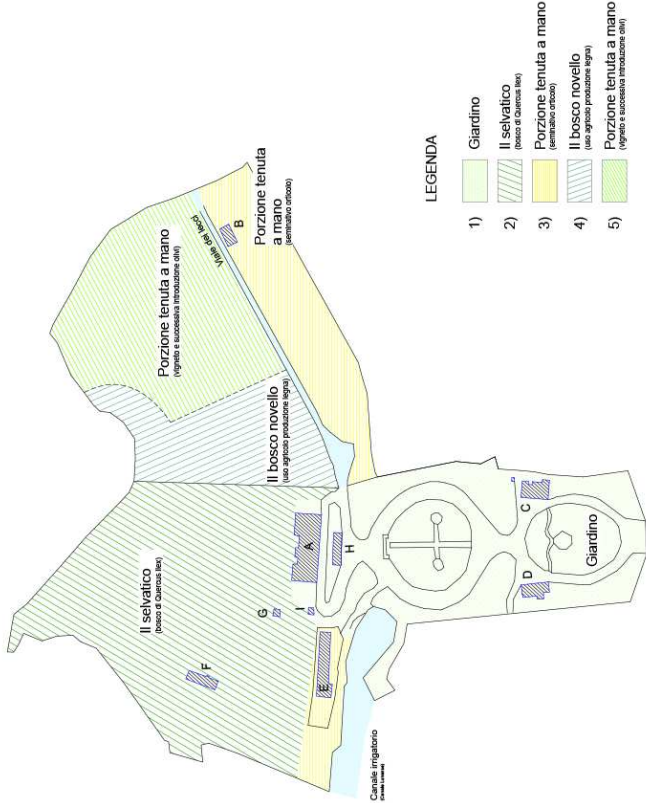
La porzione davanti alla villa 1) era destinata a giardino

La parte retrostante la villa dal confine ovest fino al grande muro divisorio 2) era destinata a selvatico, ovvero un bosco ad uso ricreativo, un parco

La porzione oltre il muro era destinata a uso agricolo e suddivisa in 3) "porzione tenuta a mano" seminativo orticolo lungo il canale, fino al viale dei lecci 4) bosco novello per fare legna oltre il muro in pietra, 5) "porzione tenuta a mano" a vigna con successiva introduzione dell'olivo
